# 美里町公共施設個別施設計画

令和2年3月

美 里 町

# 美里町全体編

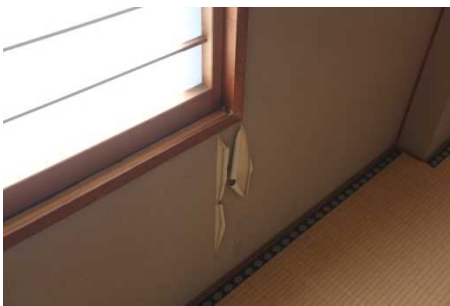
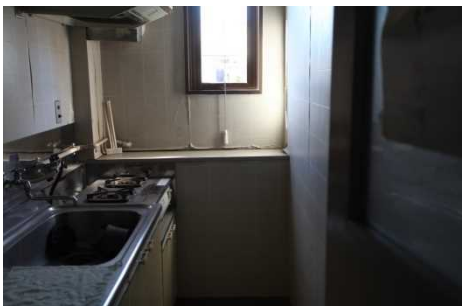
| 松久公民館（公民館） | |
|---|---|
| 部位の劣化状況 | ・ 室内のクロスが剥がれている箇所が随所にみられる。 |

| 松久公民館（公民館）の劣化状況 | | |
|---|---|---|
| 状況 | 壁のクロスに剥離 | 壁のクロスに剥離 |
| 評価 | C（広範囲に劣化） | C（広範囲に劣化） |

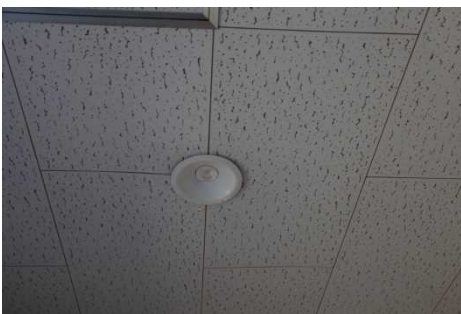
| 松久公民館（公民館）の劣化状況 | | |
|---|---|---|
| 状況 | 照明に浮き | |
| 評価 | C（広範囲に劣化） | |

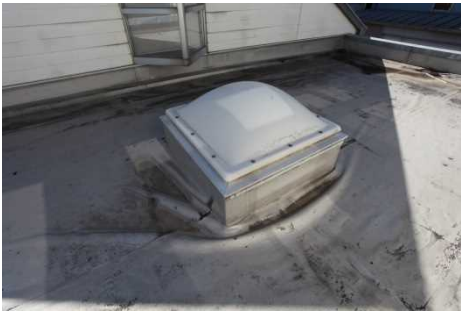
| 東児玉公民館（公民館）の劣化状況 | | |
|---|---|---|
| 状況 | 屋根防水シートに劣化 | トップライトに劣化 |
| 評価 | D（早急に対応が必要） | C（広範囲に劣化） |

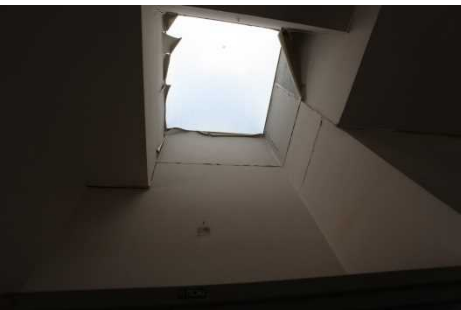
| 東児玉公民館（公民館）の劣化状況 | | |
|---|---|---|
| 状況 | トップライト廻りに劣化 | 床にひび割れ |
| 評価 | C（広範囲に劣化） | C（広範囲に劣化） |

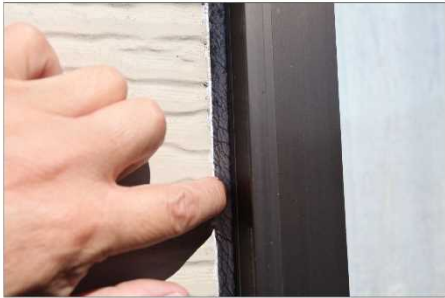
| 大沢公民館（公民館）の劣化状況 | | |
|---|---|---|
| 状況 | サッシのシール材に劣化 | 軒材に劣化 |
| 評価 | B（部分的に劣化） | C（広範囲に劣化） |

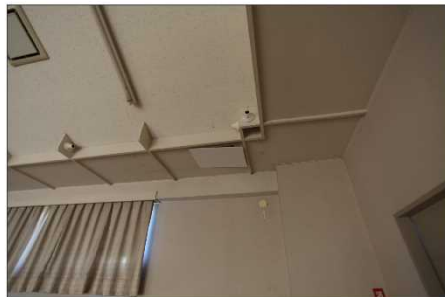
| 大沢公民館（公民館）の劣化状況 | | |
|---|---|---|
| 状況 | 天井材に劣化 | |
| 評価 | C（広範囲に劣化） | |

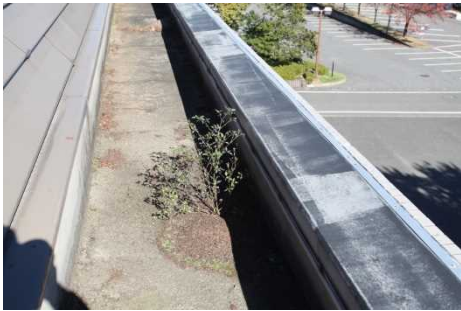
| 中央公民館（公民館）の劣化状況 | | |
|---|---|---|
| 状況 | ドレンに土砂の詰まり | 防水層の目地に劣化 |
| 評価 | D（早急に対応が必要） | C（広範囲に劣化） |

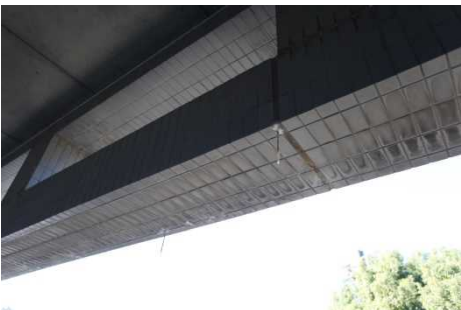
| 中央公民館（公民館）の劣化状況 | | |
|---|---|---|
| 状況 | 白華（※）が氷柱状に発生 | 床に劣化 |
| 評価 | C（広範囲に劣化） | C（広範囲に劣化） |

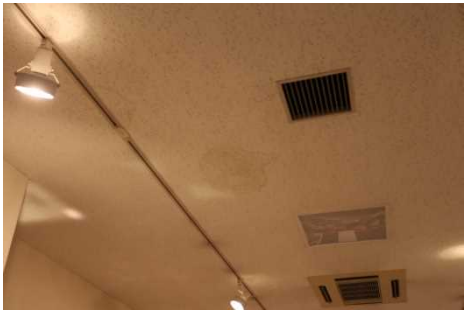
| 遺跡の森館（遺跡の森館）の劣化状況 | | |
|---|---|---|
| 状況 | 天井にシミ | ドレン廻りにひび割れ |
| 評価 | B（部分的に劣化） | B（部分的に劣化） |

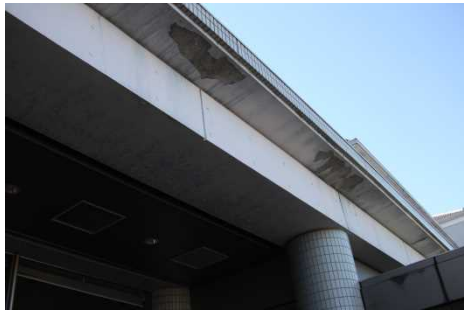
| 遺跡の森館（遺跡の森館）の劣化状況 | | |
|---|---|---|
| 状況 | 塗装の剥離 | タイルの目地に劣化 |
| 評価 | B（部分的に劣化） | B（部分的に劣化） |

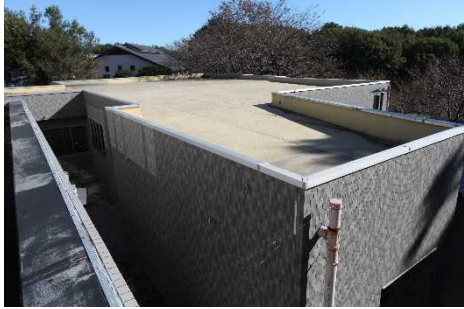
| 図書館（図書館）の劣化状況 | | |
|---|---|--|
| 状況 | 雨樋に劣化 | |
| 評価 | B（部分的に劣化） | |

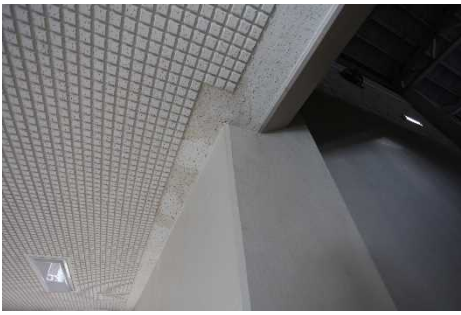
| 町民体育館（町民体育館）の劣化状況 | | |
|---|---|---|
| 状況 | 天井にシミ | トイレの仕切りに劣化 |
| 評価 | C（広範囲に劣化） | C（広範囲に劣化） |

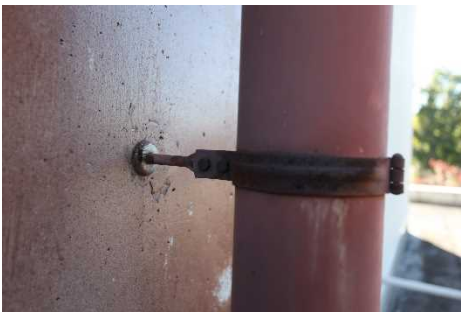
| 町民体育館（町民体育館）の劣化状況 | | |
|---|---|---|
| 状況 | 縦樋の固定金具に劣化 | 建具の目地に劣化 |
| 評価 | C（広範囲に劣化） | C（広範囲に劣化） |

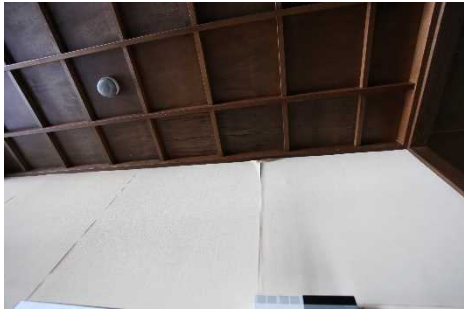
| 町民武道館（町民武道館）の劣化状況 | | |
|---|---|---|
| 状況 | 天井に劣化 | トイレの配管に劣化 |
| 評価 | C（広範囲に劣化） | B（部分的に劣化） |

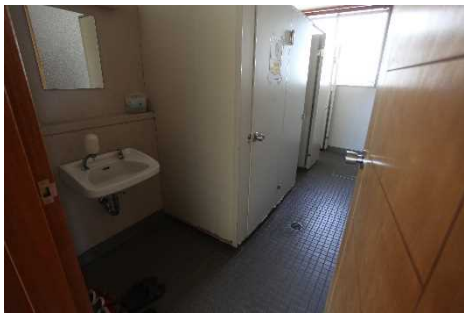
| 町民武道館（町民武道館）の劣化状況 | | |
|---|---|---|
| 状況 | トイレの仕切りに劣化 | 軒下に劣化、一部は浮き |
| 評価 | C（広範囲に劣化） | B（部分的に劣化） |

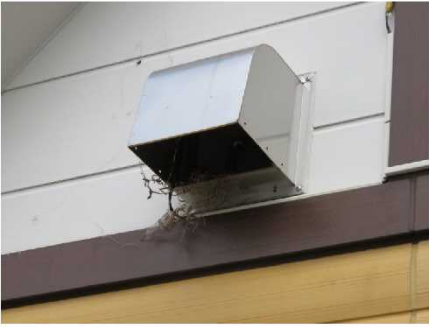
| 駅前情報館（駅前情報館）の劣化状況 | | |
|---|---|--|
| 状況 | 空調に目詰まり | |
| 評価 | C（広範囲に劣化） | |

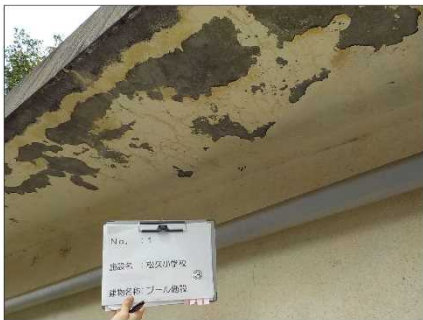
| 松久小学校 (プール施設) の劣化状況 | | |
|---|---|--|
| 状況 | 軒下の塗装に剥離 | |

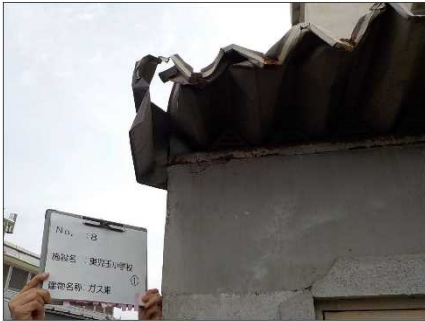
| 東児玉小学校（ガス庫１）の劣化状況 | | |
|---|---|--|
| 状況 | 屋根が変形 | |

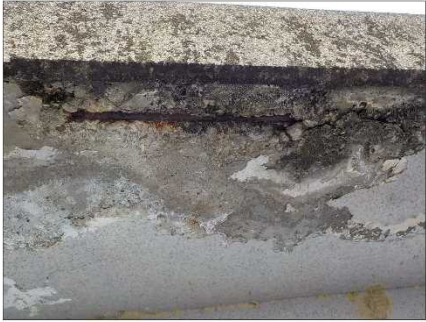
| 東児玉小学校（浄化槽ポンプ室） | |
|---|---|
| 部位の劣化状況 | ・軒下のコンクリートが爆裂して、鉄筋が露出しており、早急に対応する必要がある。 |

| 東児玉小学校（浄化槽ポンプ室）の劣化状況 | | |
|---|---|--|
| 状況 | 軒下の鉄筋が露出 | |

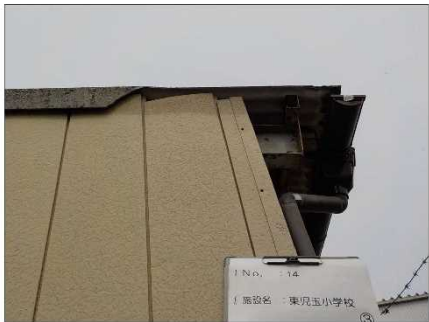
| 東児玉小学校（更衣室）の劣化状況 | | |
|---|---|---|
| 状況 | 屋根の仕上げ材が破損 | 内部仕上げ材が剥落 |

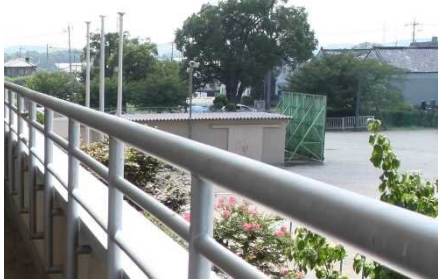
| 東児玉小学校（体育器具庫）の劣化状況 | | |
|---|---|--|
| 状況 | 屋根材に劣化 | |

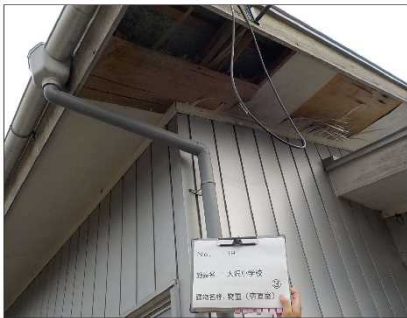
| 大沢小学校（物置（宿直室））の劣化状況 | | |
|---|---|---|
| 状況 | 軒下の建材の剥離 | 壁の建材の歪みによる隙間 |

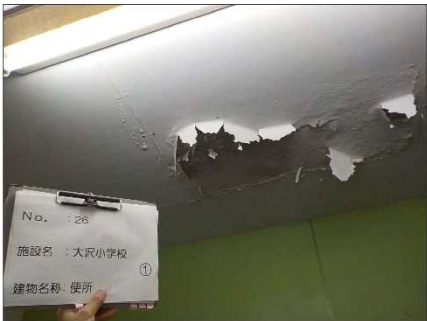
| 大沢小学校（便所） | |
|---|---|
| 部位の劣化状況 | ・雨漏りが見られ、詳細調査が必要である。 |

| 大沢小学校（便所）の劣化状況 | | |
|---|---|---|
| 状況 | 雨漏り等による仕上材の剥落 | 窓枠に劣化 |

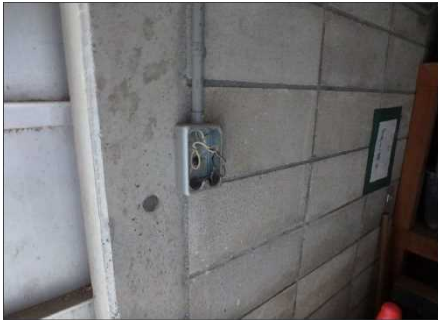
| 美里中学校（体育器具室）の劣化状況 | | |
|---|---|--|
| 状況 | 電気のコンセントが破損 | |

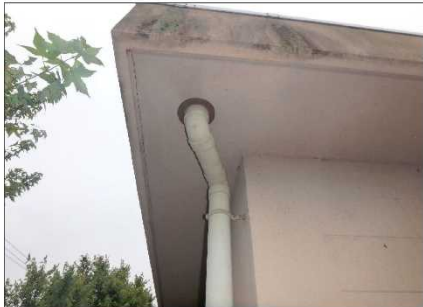
| 美里中学校（部室（東）） | |
|---|---|
| 部位の劣化状況 | ・ 樋周辺に屋根に雨水があふれた跡が見られることから、樋が詰まっている可能性がある。 |

| 美里中学校（部室（東））の劣化状況 | | |
|---|---|--|
| 状況 | 樋周辺の屋根に雨水があふれた跡 | |
| 評価 | C（広範囲に劣化） | |

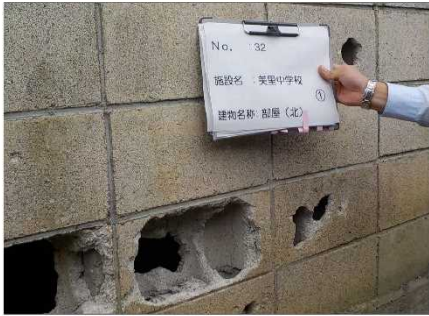
| 美里中学校（部室（北））の劣化状況 | | |
|---|---|---|
| 状況 | ブロックに欠損 | ブロックを穴埋めしたモルタルに欠損 |

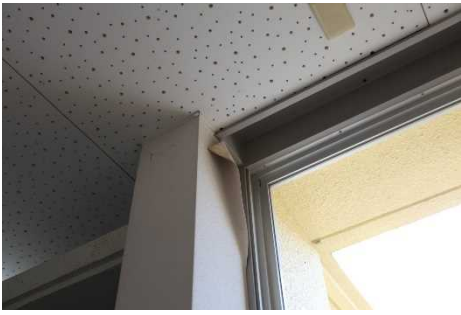
| 保健センター（保健センター）の劣化状況 | | |
|---|---|---|
| 状況 | クロスに劣化 | 天井にシミ |
| 評価 | C（全体的に劣化） | C（全体的に劣化） |

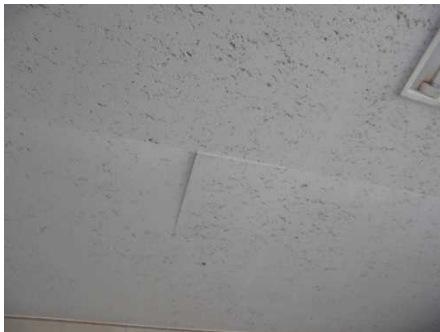
| 役場庁舎（本庁舎）の劣化状況 | | |
|---|---|---|
| 状況 | 天井ボードの目違い | 蛍光灯器具に劣化 |
| 評価 | C（広範囲に劣化） | C（広範囲に劣化） |

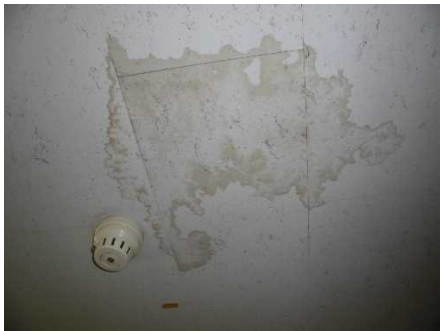
| 役場庁舎（本庁舎）の劣化状況 | | |
|---|---|---|
| 状況 | 天井に雨漏り | 軒下に雨漏り |
| 評価 | C（広範囲に劣化） | B（部分的に劣化） |

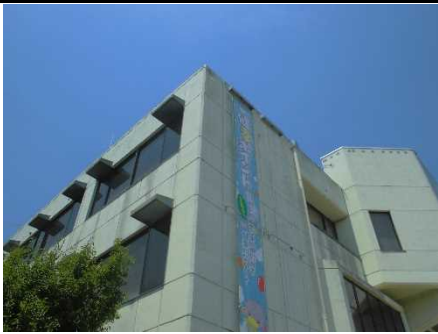
| 状況 | 外壁の塗装面に膨らみ | 屋上の防水シートに劣化 |
| 評価 | C（広範囲に劣化） | C（広範囲に劣化） |

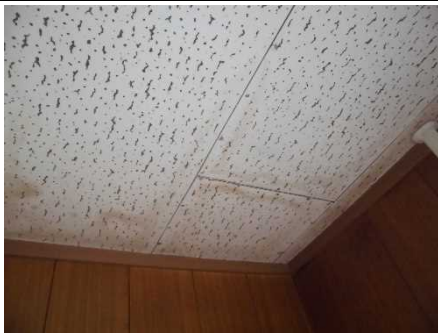
| 旧農林商工課（旧農林商工課事務室）の劣化状況 | | |
|---|---|---|
| 状況 | 天井に雨漏り | 軒下に目違いが発生 |
| 評価 | D（早急に対応が必要） | D（早急に対応が必要） |

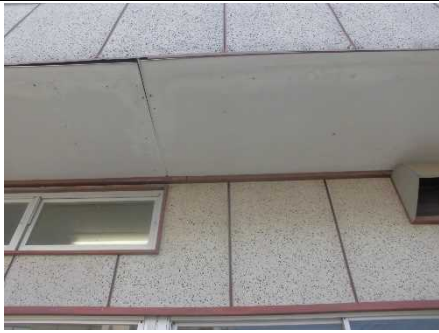
| 旧農林商工課（旧農林商工課事務室） | |
|---|---|
| 部位の劣化状況 | <ul style="list-style-type: none"> <li>・ 軒下に目違い等があり、危険な状況にある。</li> </ul> |

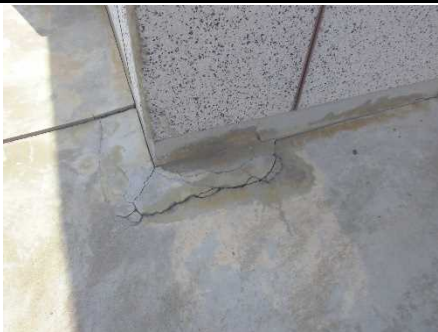
| 旧農林商工課（旧農林商工課事務室）の劣化状況 | | |
|---|---|---|
| 状況 | 土間コンクリートにひび割れ | |
| 評価 | C（広範囲に劣化） | |

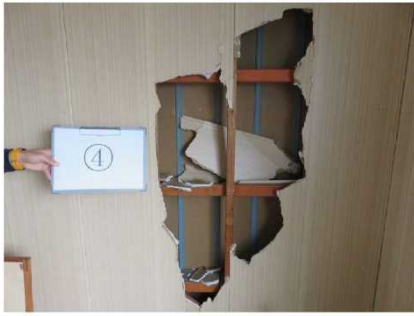
| 消防団詰所（第2分団詰所）の劣化状況 | | |
|---|---|--|
| 状況 | 内部の壁に穴 | |

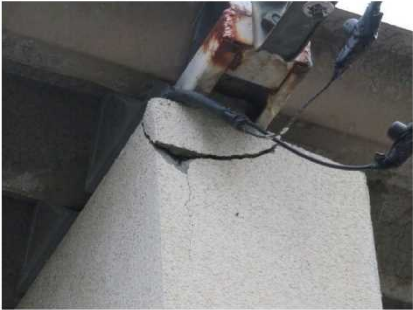
| 消防団詰所（第4分団詰所） | |
|---|---|
| 部位の劣化状況 | ・ 軒下のコンクリートがひび割れて落下の危険がある。<br>・ 縦樋がサビついて切断されており、落下の危険がある。 |

| 消防団詰所（第4分団詰所）の劣化状況 | | |
|---|---|---|
| 状況 | 軒下のコンクリートにひび割れ | 縦樋がサビついて切断 |
