# 美里町公共施設個別施設計画

令和2年3月

美 里 町

# 美里町全体編

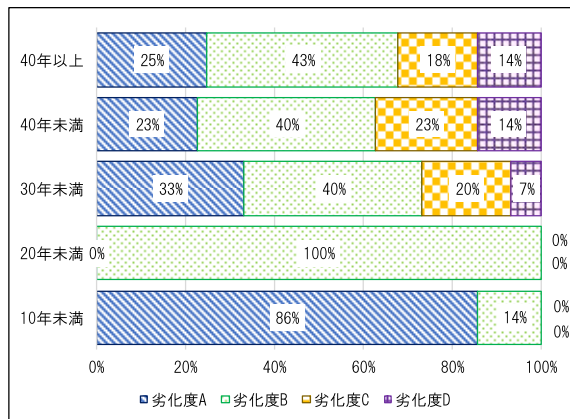
##### ○屋根

屋根の劣化度を見ると、20 年未満では劣化がない状況ですが、20 年以上を経過すると一定の劣化が進んでいます。

30 年以上～40 年未満では、劣化度 D が 14% で、劣化度 C と合わせると 37% の施設で劣化が進行していることが読み取れます。

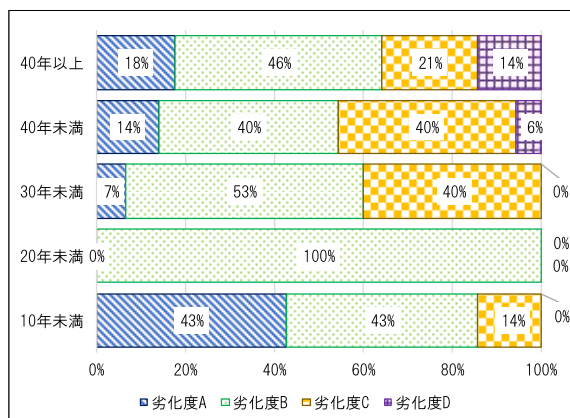
##### ○外壁

外壁の劣化度を見ると、10 年以上～20 年未満を除く各年度に劣化度 C が見られます

10 年未満の棟でも劣化度 C が約 14% となっています。

20 年以上を経過すると劣化が著しくなり、20 年以上～30 年未満で劣化度 C が 40%、30 年以上～40 年未満で劣化度 C、D 合わせて 46% となっています。

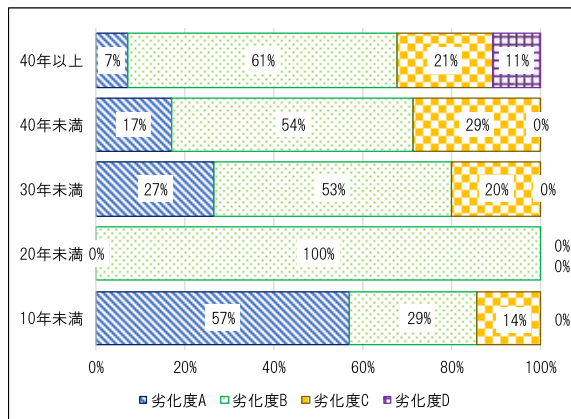
## ○建具

建具の劣化度をみると20年以上を経過すると、劣化度C、Dが2～3割となっており、築年が経つと劣化が進行していることが読み取れます。

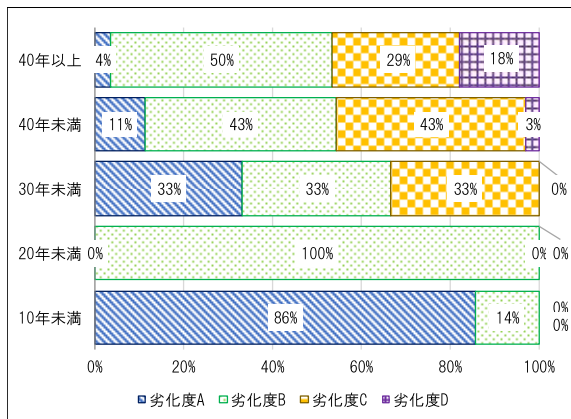
## ○内部仕上げ

天井、壁や床などの「内部仕上げ」については、20年以上を経過すると、劣化が進行していることが読み取れます。

40年以上の棟では、劣化度Dが18%となっています

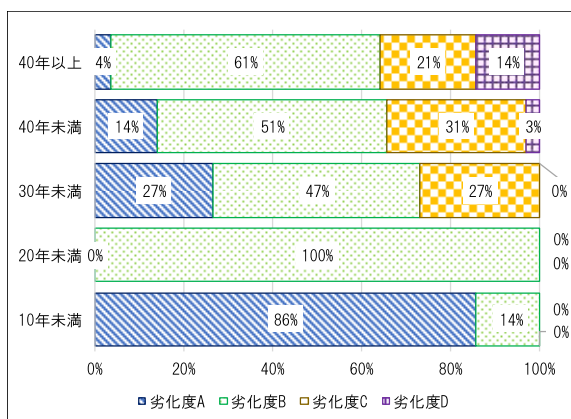
## ○内部その他

階段、防火シャッターなどの「内部その他」では、30年以上～40年未満の施設では、劣化度Cが31%、劣化度Dが3%となっています。また、40年以上の施設でも劣化度Cが21%、劣化度Dが14分%となっており、20年以上を経過すると劣化が進む傾向がみられます。

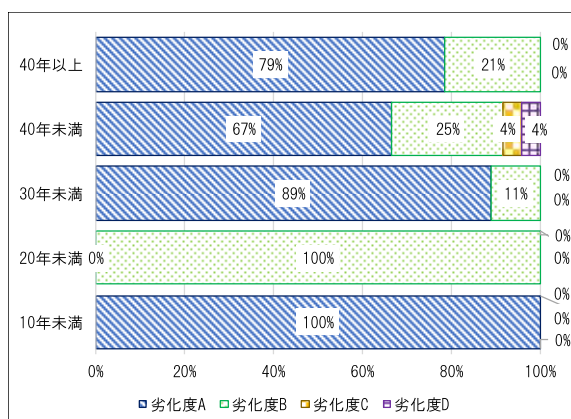
## ○電気設備

電気設備については、10年以上～20年未満を除く年代で劣化度Aが多くなっています。

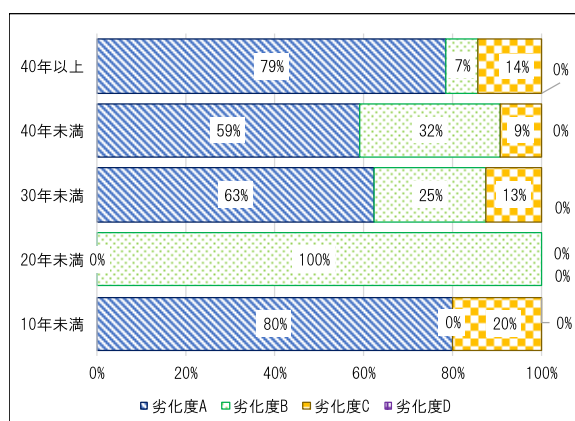
## ○機械設備

機械設備については、全体的には、概ね良好な状況とみられますが、10年以上～20年未満を除く、各年代で劣化度Cが1割～2割程度みられます。

注) 10年以上～20年未満は1棟のため、100%となっています。(対象施設名称「保健センター(増築)」)
